# BEHEER- EN ONDERHOUDSPLAN HAVENS

## GEMEENTE AMELAND

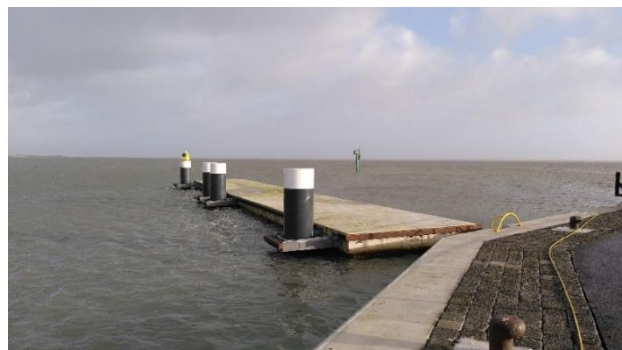
Figuur 5: Golfbreker (foto 30-01-2023)

In kwartaal 3 van 2022 is een golfbreker (figuur 5) in de jachthaven geplaatst ter bescherming van de jachthaven.

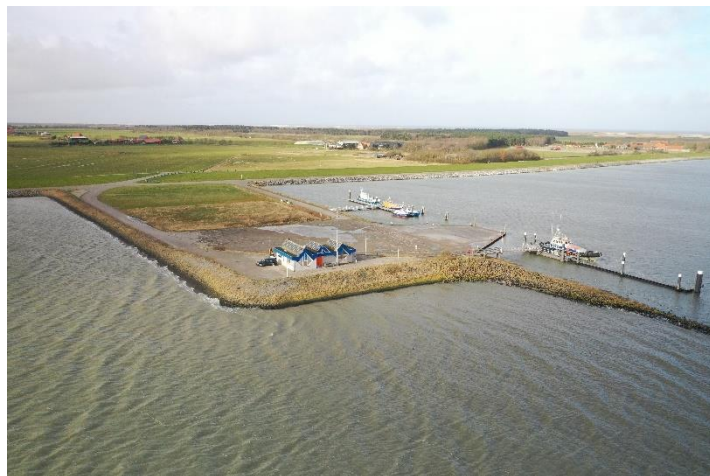
Figuur 7: Luchtfoto Ballumerbocht 2022

De losstoep, de Leidam en Ballumerbocht zijn in beheer en eigendom van de gemeente en dient als werkhaven en is niet bestemd voor de pleziervaart. De Museumhaven is momenteel gevestigd in het noordwesten van de haven. In figuur 7 & 8 is een luchtfoto weergegeven van het gebied. In bijlage 1 is het gemeentelijk areaal weergegeven. Aansluitend aan het gemeentelijk areaal is het Wetterskip Fryslân eigenaar van de grond rond de haven en is KNRM gebruiker van een deel van deze grond. De gemeente heeft één drijvende steiger in eigendom op deze locatie. Overige steigers zijn in eigendom van de museumhaven en KNRM.

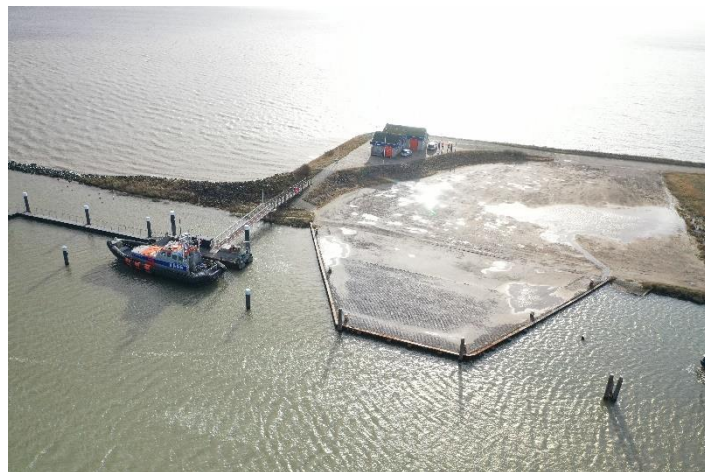
Figuur 8: Luchtfoto Ballumerbocht - Losstoep 2022

De losstoep bestaat uit een damwandconstructie, gerealiseerd in 1989. De damwanden (type: BZ.12) zijn ongeconserveerd aangebracht en zullen dus onderhevig aan corrosie zijn. De planken aan de voorzijde van de stoep (oostzijde) zijn 14-15 meter lang (reiken tot NAP -10m). De planken van de beide vleugelwanden (zuid- en noordzijde) worden naar achteren gaandeweg sprongsgewijs korter. Tegen de noordelijke vleugelwand is een trailerhelling gebouwd. De verankering bestaat uit anker schotten met een afmeting van 1x1m2.

Belangrijk gegeven is dat de constructie vlak na oplevering in 1989 begon te verzakken, daar de verticale draagkracht van de damwanden onvoldoende was. Om het verzakken tegen te gaan zijn stalen buispalen aangebracht die zijn gekoppeld aan de damwand constructie.

In 2012 is de stabiliteit van de bestaande damwand "Losstoep Ballumerbocht Ameland" gecontroleerd en vastgelegd in een rapport door Witteveen+Bos [AME5-3\_015-notc01-controle stabiliteit bestaande damwand d.d. 09-05-12 getekend]. De kade is voor een periode van 10 jaar gecontroleerd en ingedeeld in geotechnische categorie, GC2.

Uit het rapport blijkt dat op basis van de corrosiesnelheid het weerstandmoment en de stijfheid van het damwandprofiel gereduceerd is tot 77% (2012).

Uit het rapport van Witteveen en Bos (9 mei 2012) blijkt dat de losstoep in 2012 al niet langer voldeed aan de kwaliteitsnormen om te dienen als loskade. De huidige loswal is dusdanig verslechterd dat groot onderhoud geen kwaliteitsverbetering kan toevoegen, de damwand dient vervangen te worden. Een keuze dient gemaakt te worden voor een nieuw te realiseren loswal of kade.

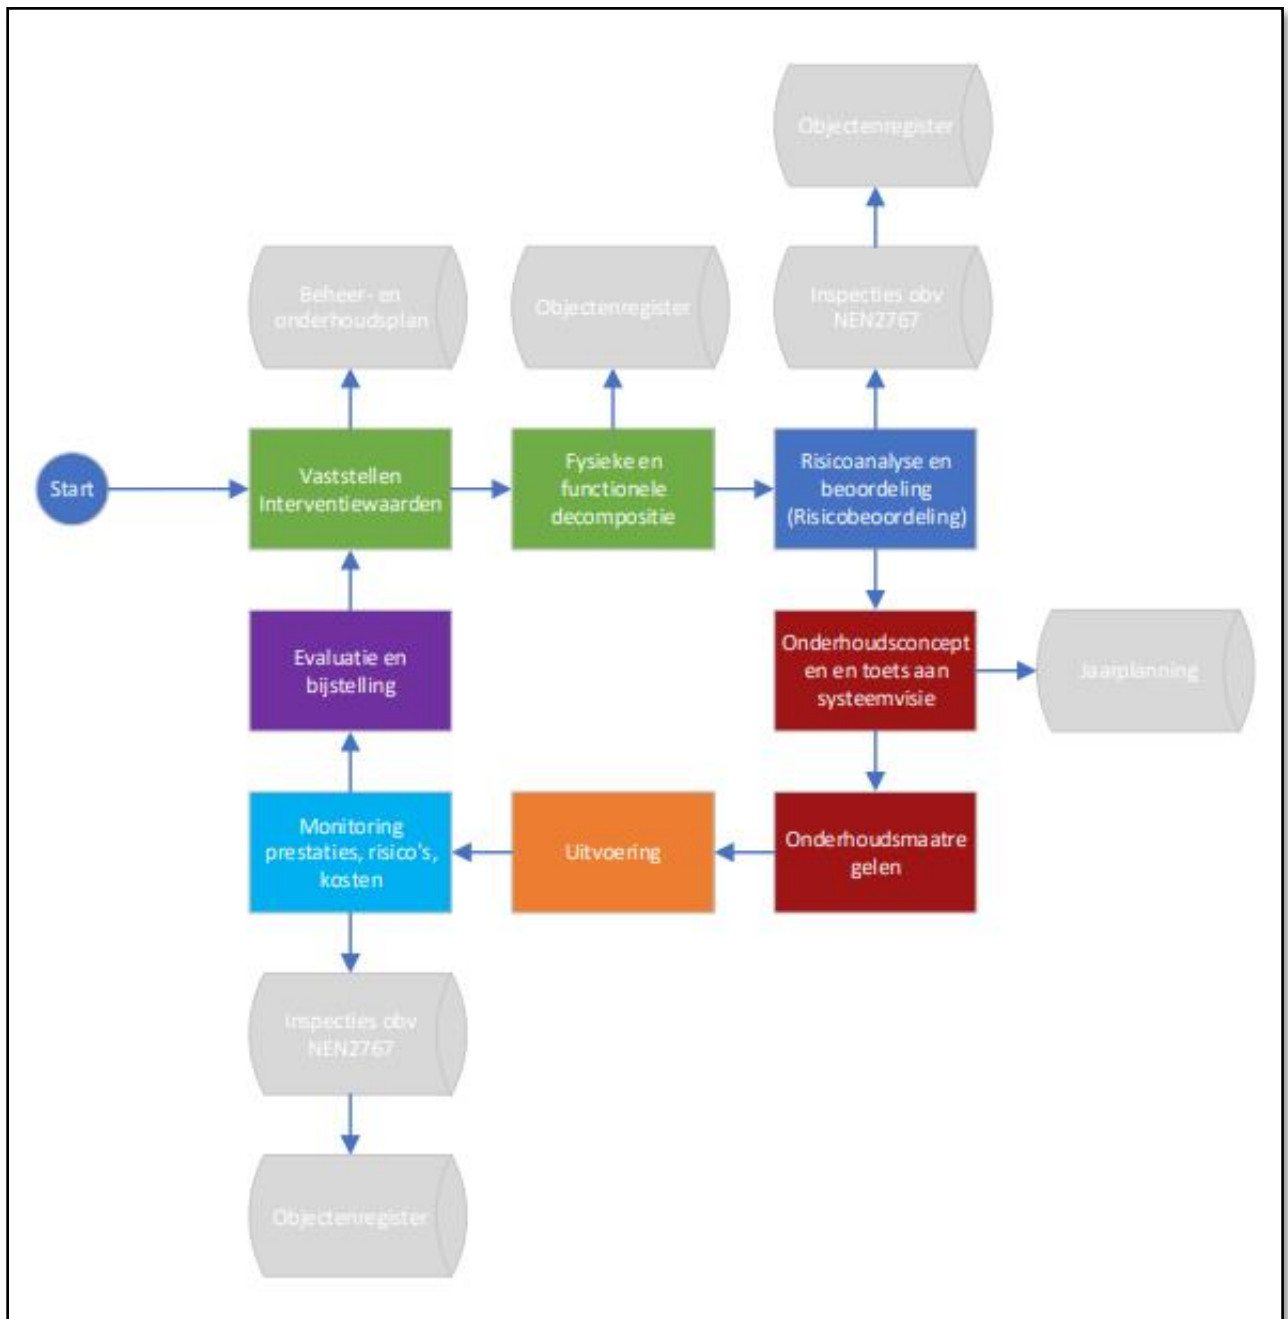
Tabel 4: Beheercyclus - evt. strategisch, tactisch en operationeel erin verweven

Deze beheercyclus omvat geen (nieuwe) projecten. 1-op-1 vervangen van objecten valt onder beheer. Vanuit de onderhoudsopgave is het mogelijk dat een vervanging of wijziging een verbetering van de functie oplevert. Trends en ontwikkelingen kunnen ook leiden tot de wens om de situatie te wijzigen. In die gevallen wordt het onderhoud samen met een project uitgevoerd. In bijlage 3 is een stroomschema opgenomen voor beheer en onderhoud. In tabel 4 wordt een korte weergave van het stroomdiagram in bijlage 3, weergegeven.
